嘉定区沪宜公路 5958 号其他爆炸事故

事故原因技术分析报告

委托单位：嘉定区安全生产监督管理局

完成单位：华东理工大学安全工程咨询中心

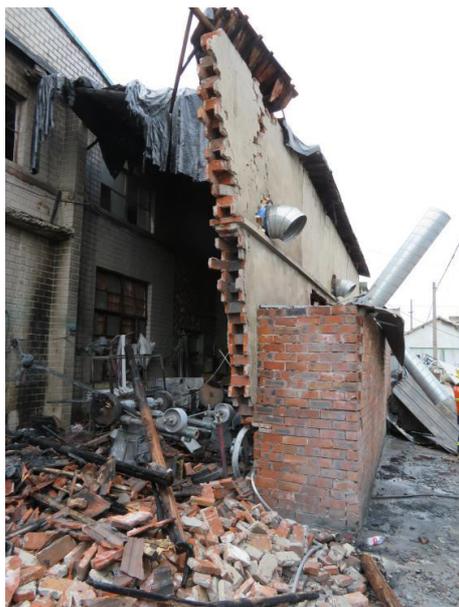
①事故单位暂存区的外墙和屋顶坍塌（参见图 4、图 5）；

图 4 暂存区处屋顶和墙体坍塌情况-1

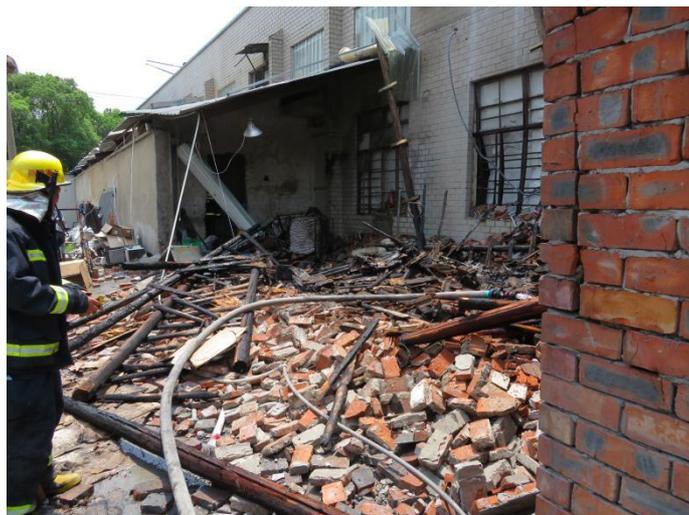
图 5 暂存区处屋顶和墙体坍塌情况-2

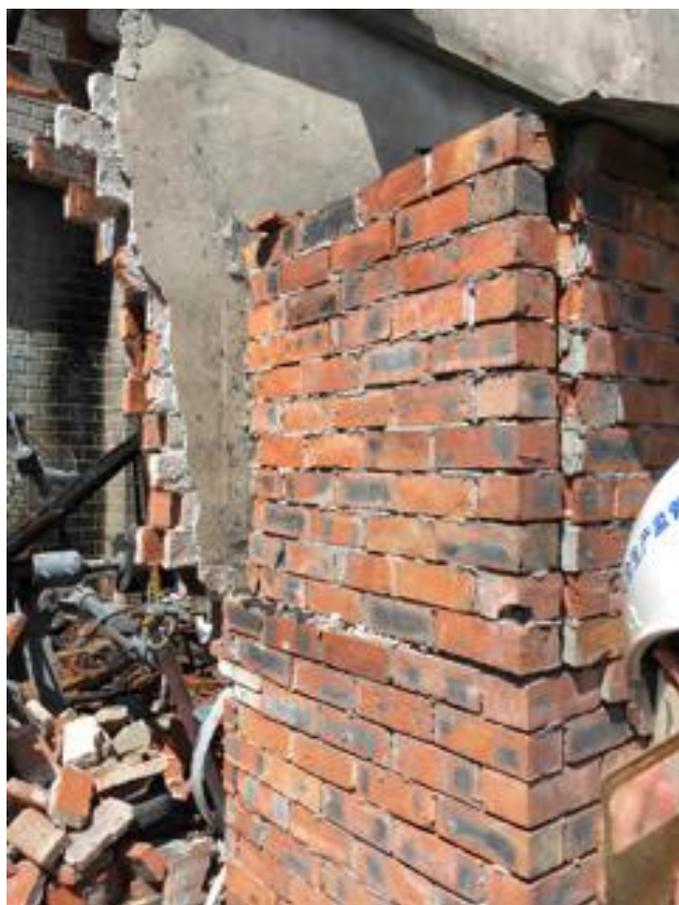
②粉尘收集间墙体发生偏移（图 6）；

图 6 粉尘收集间墙体（中上部）破损、偏移

粉尘收集间靠暂存区一端的上部墙体的偏移变形，应该是由于暂存区墙体（爆炸部位 C）爆炸时，爆炸冲击波造成的。

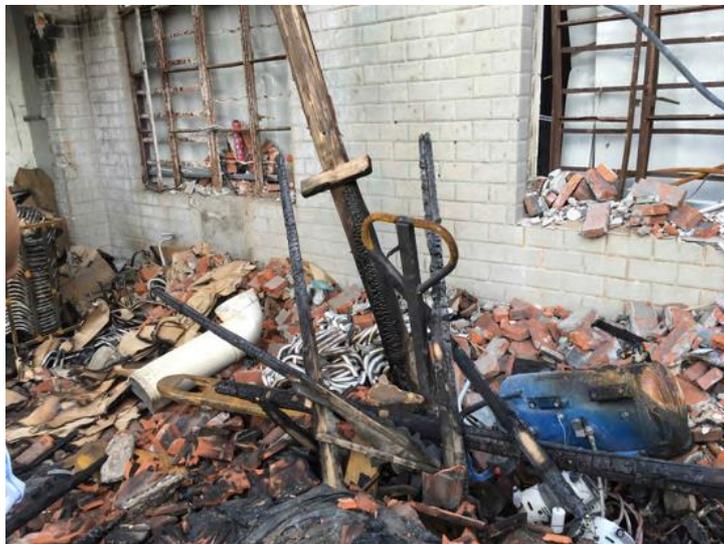
③暂存区外墙墙体，在冲击波作用下，砖头散落到事故单位厂房内侧（B 厂房外侧）的窗户处，导致玻璃破碎、窗户变形（图 7、

图 7 暂存处外墙墙砖飞落至事故单位内部的情况（窗户破损、变形）-1

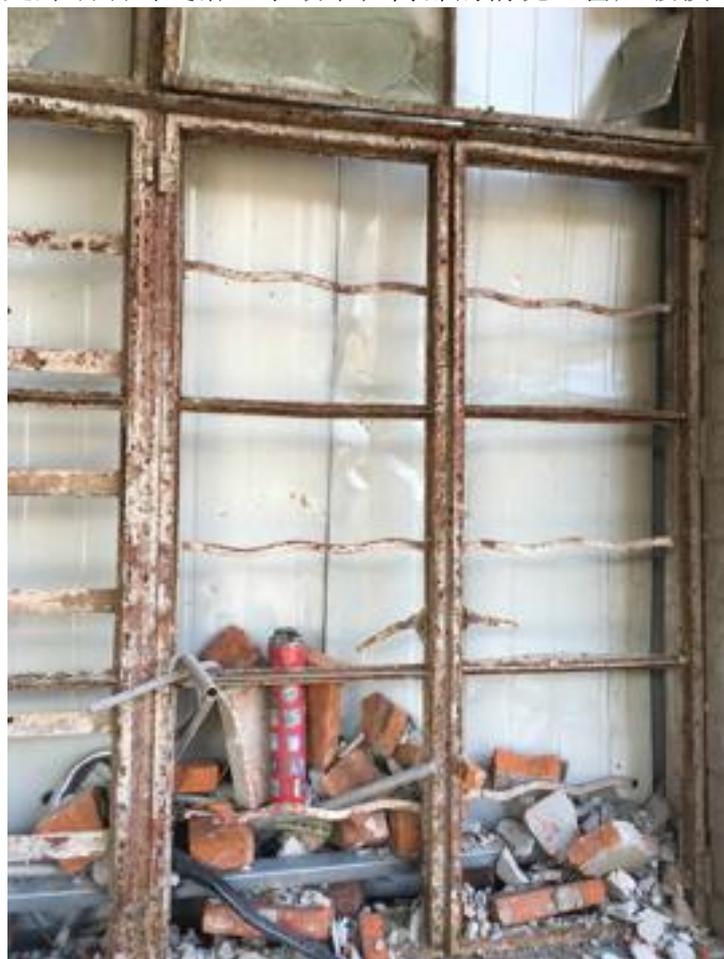
图 8 暂存处外墙墙砖飞落至事故单位内部的情况（窗户破损、变形）-2

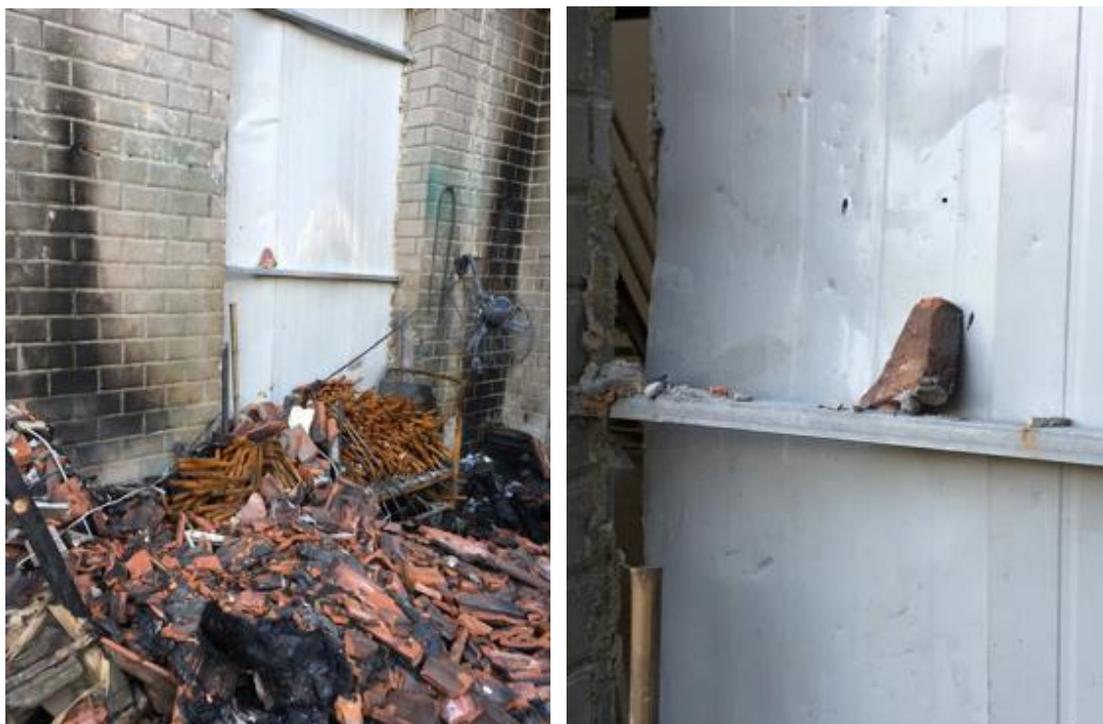
图 9 冲击波致封堵（B 厂房）用彩钢板变形

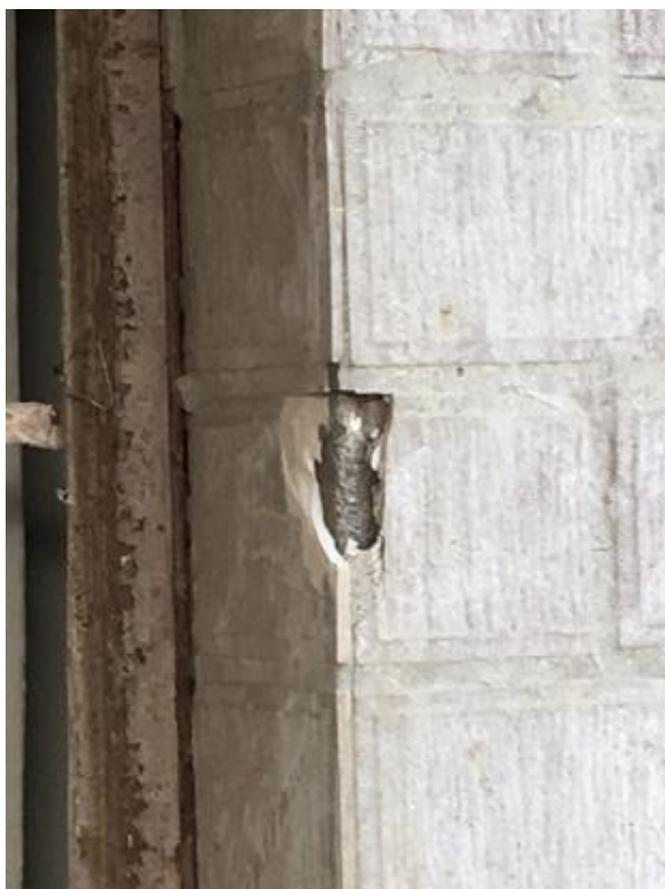
图 10 爆炸（炸飞的砖头）导致（B 厂房外墙）墙体多处受损-1

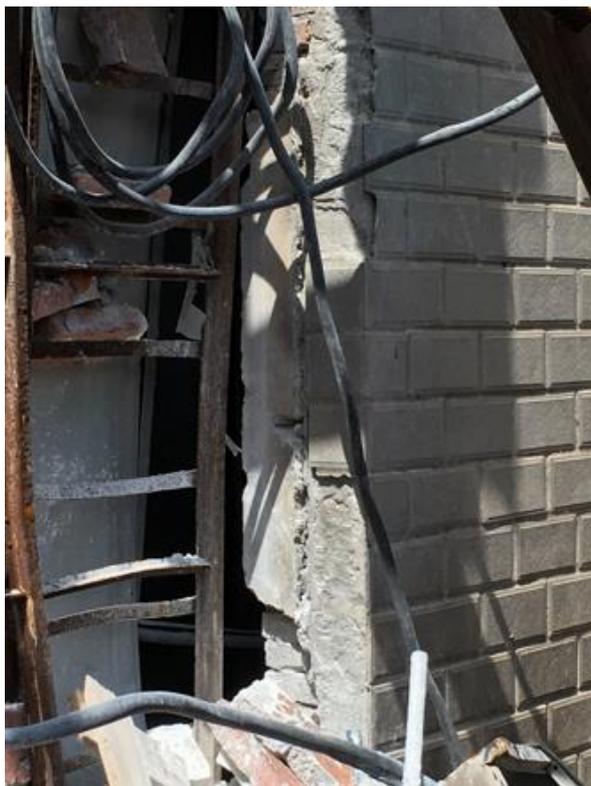
图 11 爆炸（炸飞的砖头）导致（B 厂房外墙）墙体多处受损-2

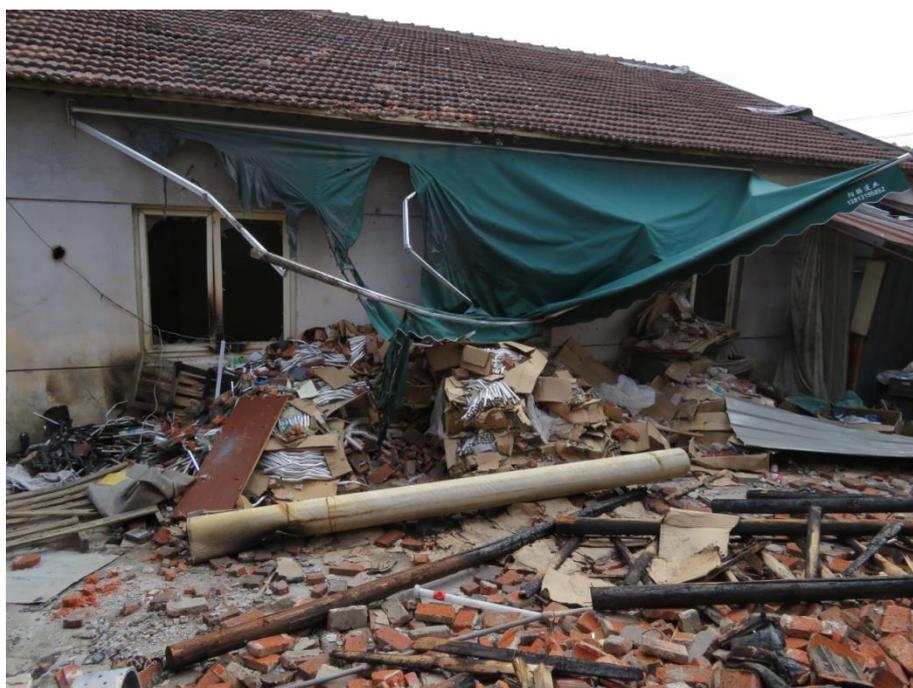
④暂存区外墙墙体，在冲击波作用下，砖头散落到 C 厂房外墙处，导致雨棚损毁（图 12）；导致窗户损坏（图 13）；

图 12 暂存处墙体的砖头飞落至 C 厂房外墙处导致雨棚损毁

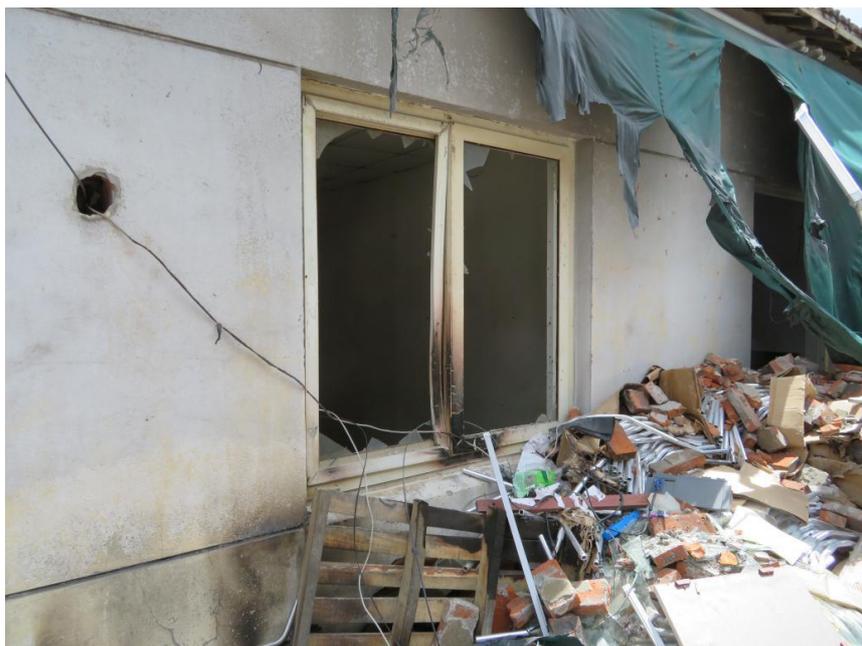
图 13 暂存处墙体的砖头飞落至 C 厂房外墙处导致窗户损坏

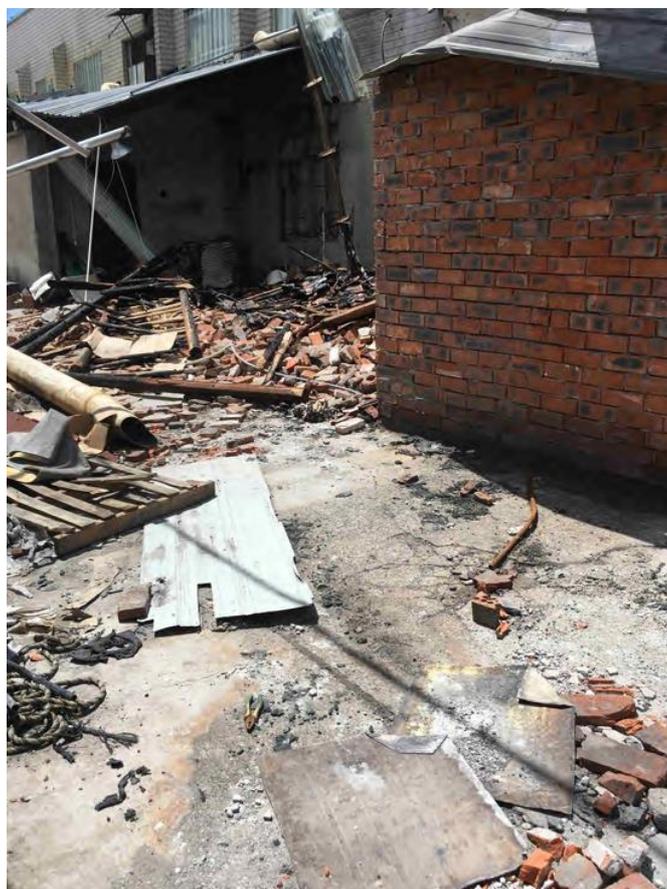
⑤粉尘收集间轻质屋顶（彩钢瓦）被炸飞（图 14、图 15）；

图 14 被炸飞的粉尘收集间轻质屋顶-1

粉尘收集间的轻质屋顶之所以会被掀掉，原因应该是事故车间墙体（爆炸部位 A）爆炸时所形成的冲击波导致的。

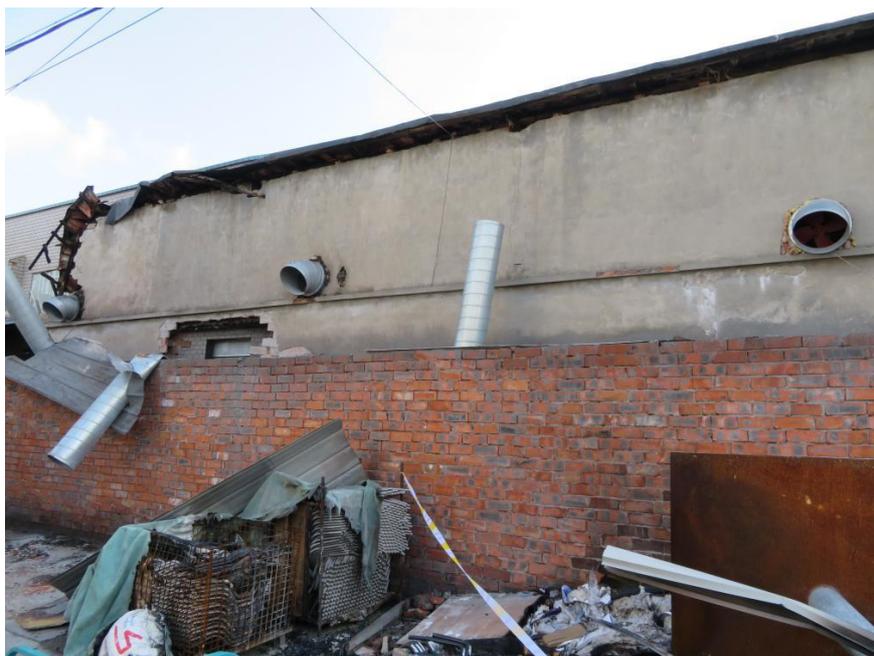
图 15 被炸飞的粉尘收集间轻质屋顶-2

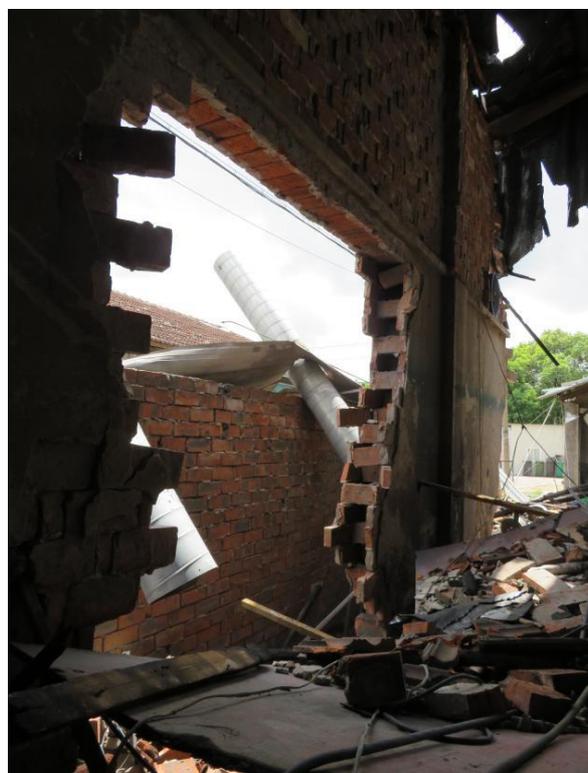
⑥事故车间区域的外墙墙体上，炸出一个大洞（图 16）；砖头散落到车间内和粉尘收集间内（图 17）；

图 16 事故车间区域的外墙被炸出一个大洞-1
(墙体向外开裂的情况)

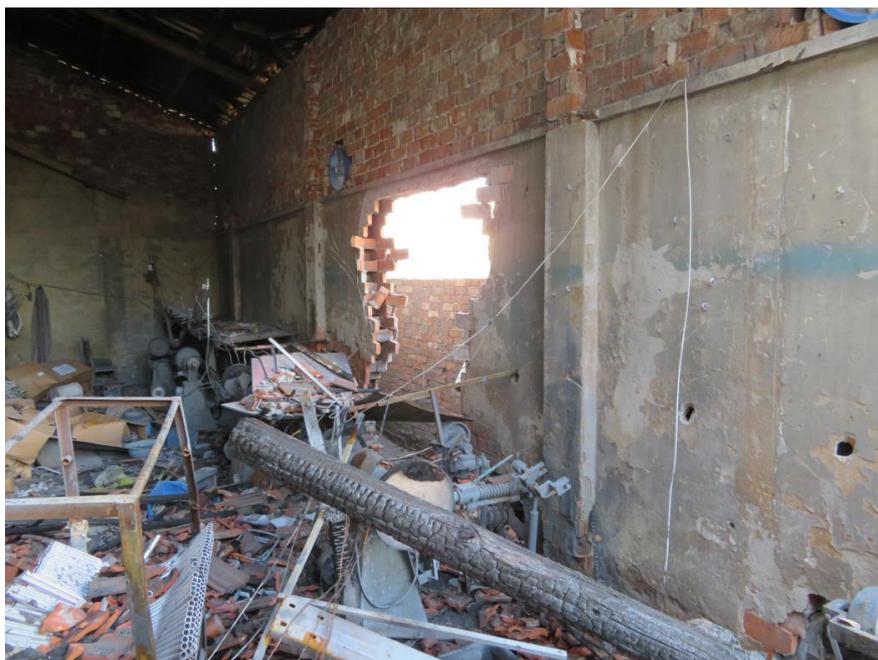
图 17 事故车间区域的外墙被炸出一个大洞-2
(砖头散落及墙体向内开裂的情况)

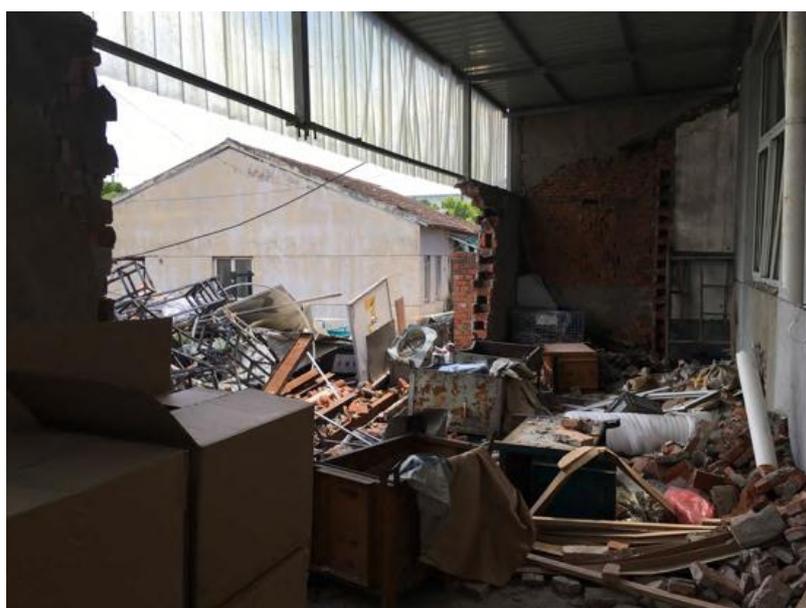
⑦B 厂房临时建筑的外墙，在此次事故中也发生了爆炸，导致墙体坍塌，爆炸的砖头向墙体两侧散落，坍塌及散落情况，参见图 18；向内散落的砖头，导致 B 厂房窗户变形、玻璃损毁（图 19）；导致 B 厂房外墙多处受损（图 20）；

图 18 B 厂房临时建筑外墙被爆炸及砖头散落情况

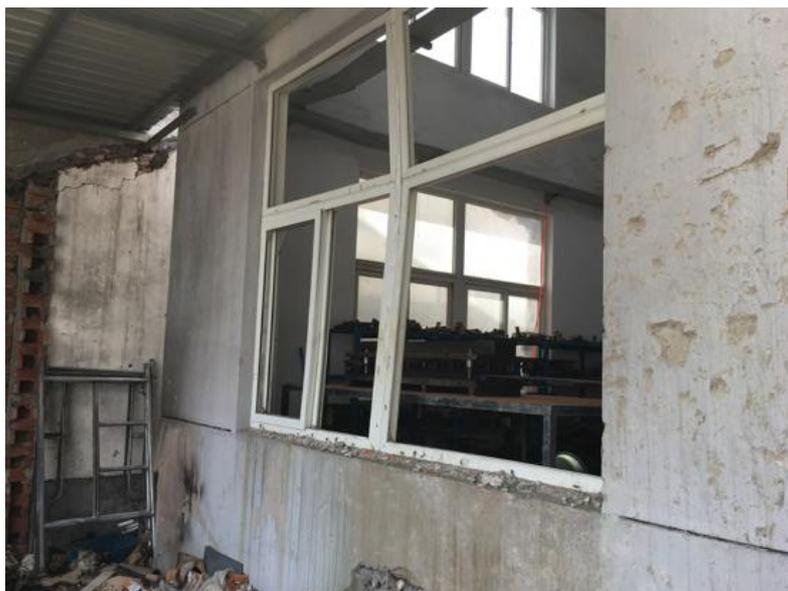
图 19 B 厂房临时建筑外墙爆炸（冲击波/砖头）致使 B 厂房窗户受损变形的情况

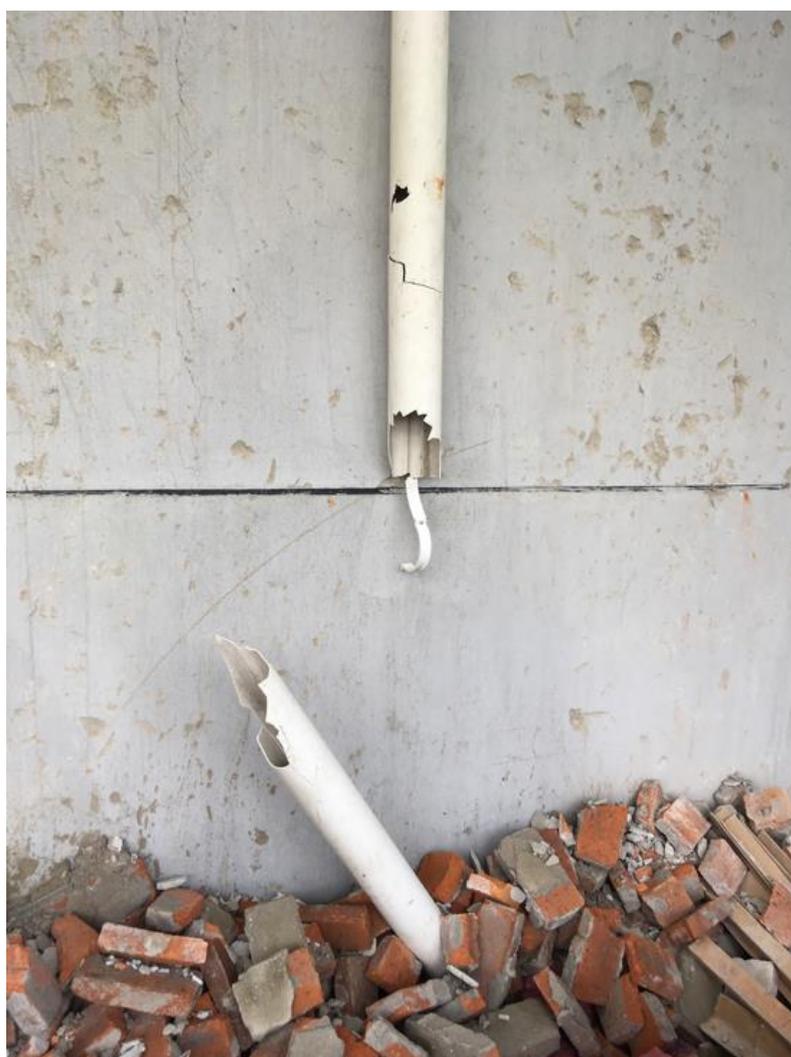
图 20 B 厂房临时建筑外墙爆炸（砖头）致使 B 厂房墙体多处受损的情况

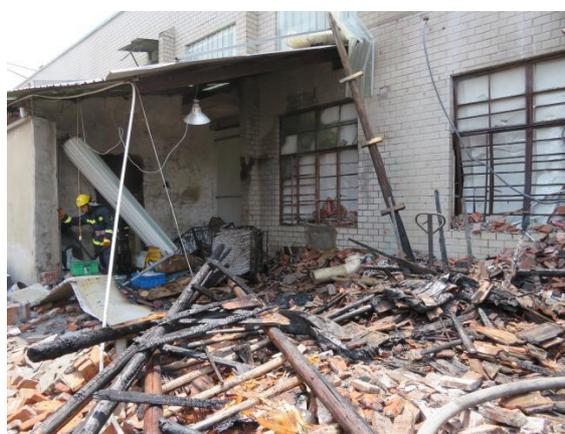
图 21 事故单位暂存区过火取证照片

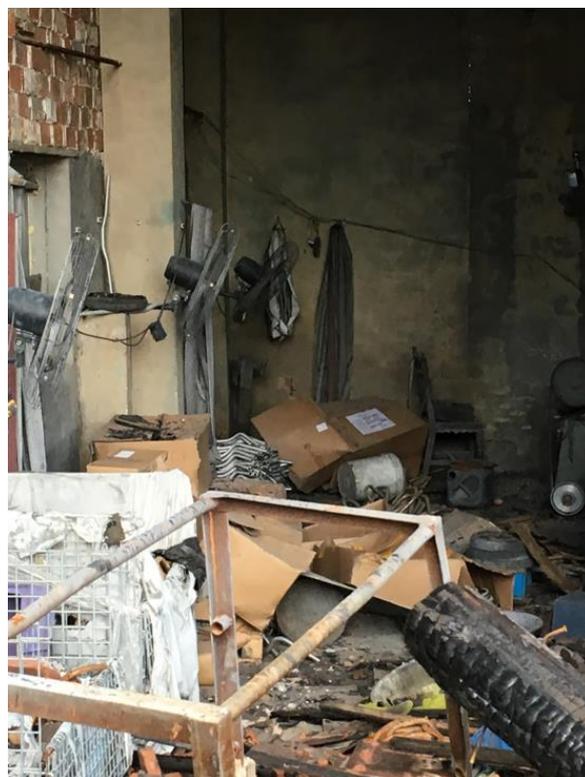
图 22 事故车间过火取证照片-1

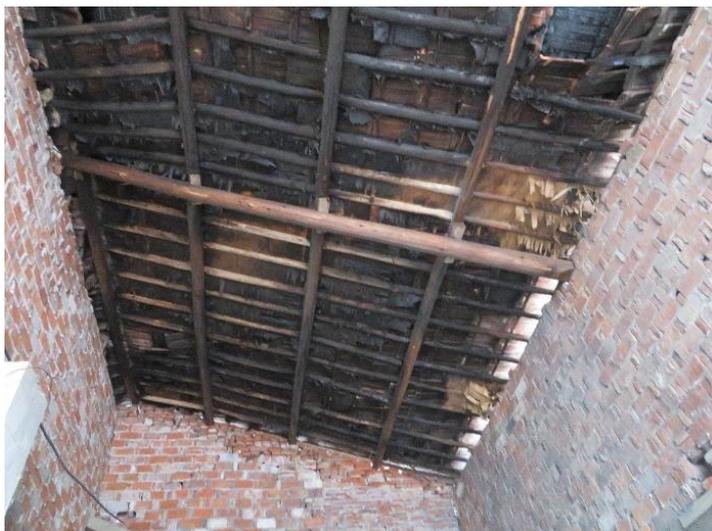
图 22 事故车间过火取证照片-2

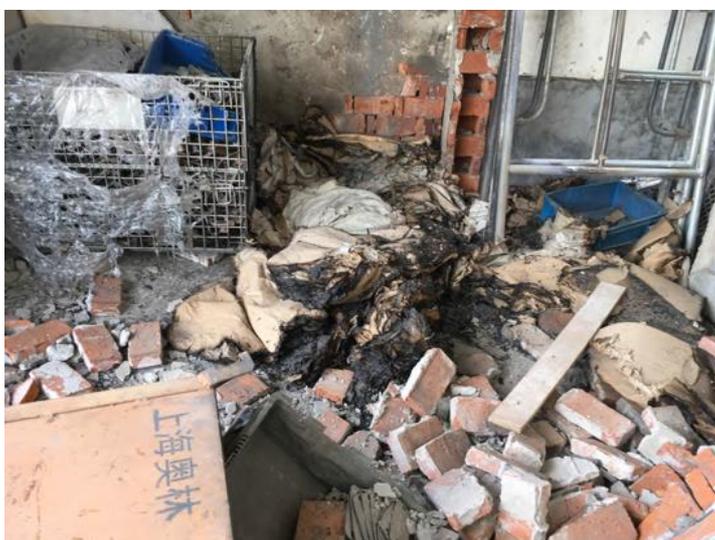
图 23 B 厂房爆炸现场（B 厂房临时建筑内）过火取证照片

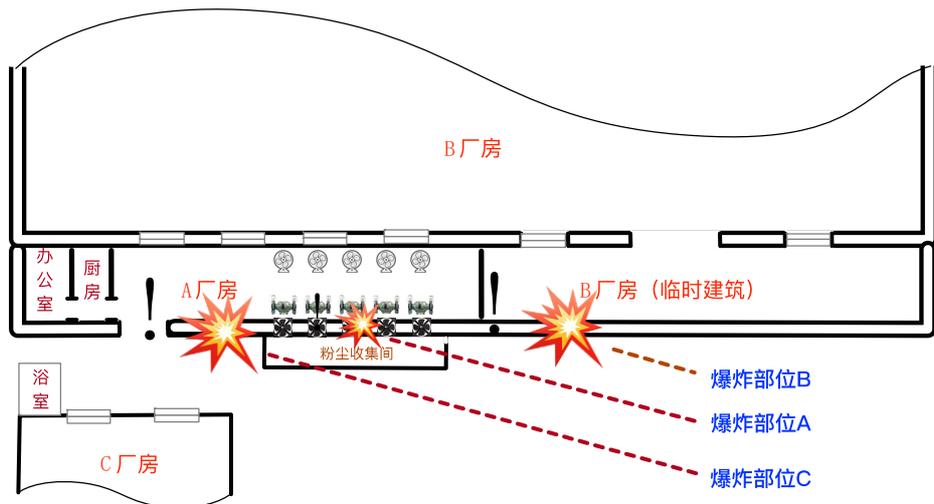
一处位于事故车间内，③号和④号两台打磨机中间的外墙处；第二处位于邻近事故车间的暂存处；第三处位于 B 厂房临时建筑外墙处。相关部位，参见图 24。

图 24 此次事故发生爆炸的部位

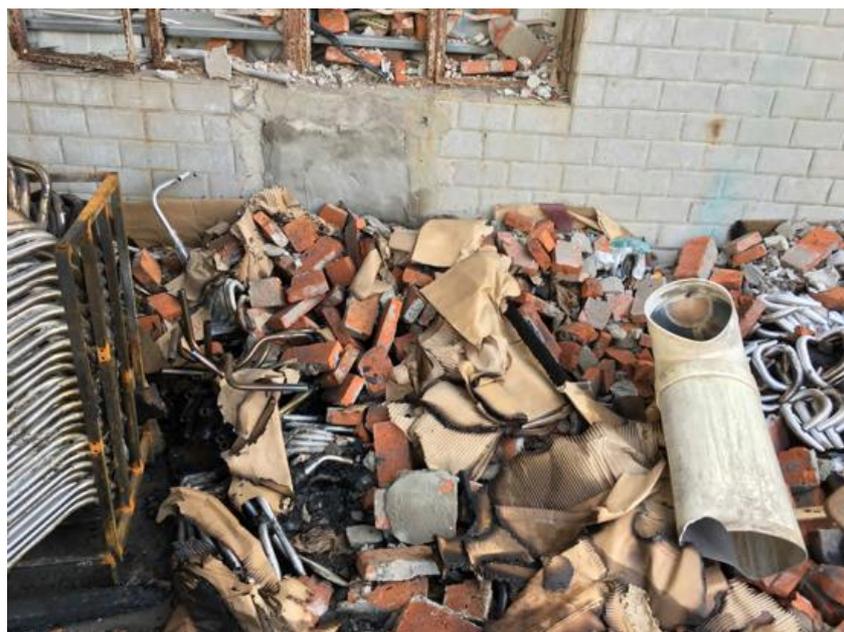
C、处于低位的可燃物，部分呈现过火痕迹，大部分则没有发生过过火，有些甚至保持得相当完整；发生过过火的可燃物，也只是呈现轻微过火的情况，参见图 25；

图 25 事故现场低位可燃物过火情况

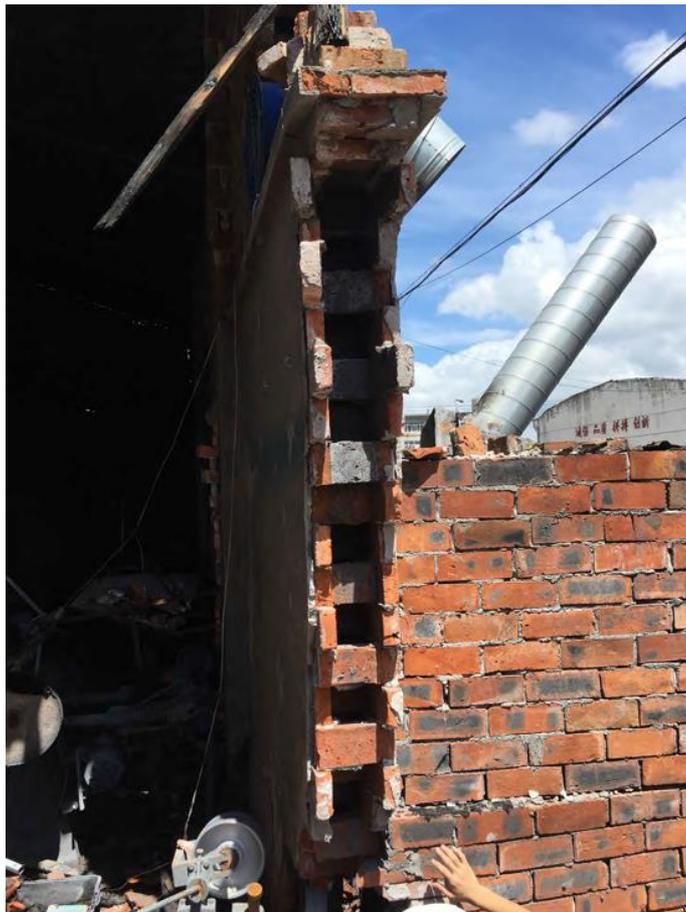
图 27 爆照中倒塌墙体的结构——空心墙-1

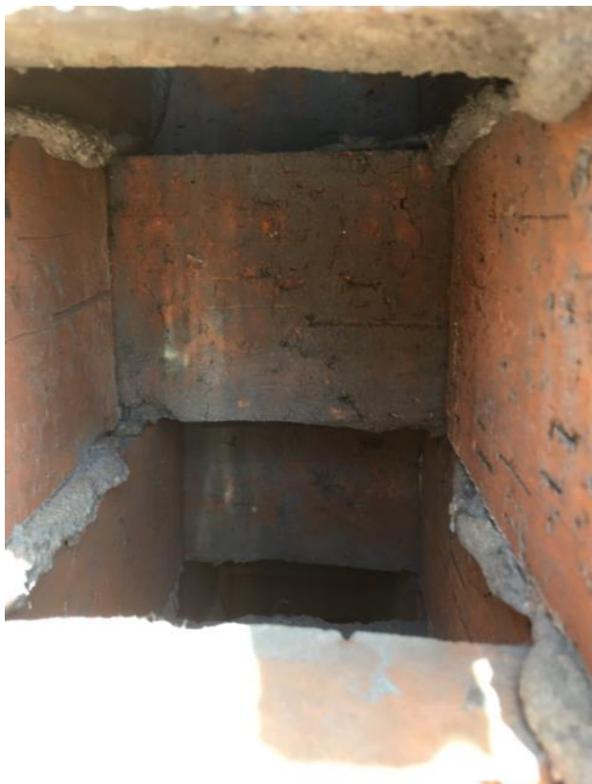
图 28 爆照中倒塌墙体的结构——空心墙-2

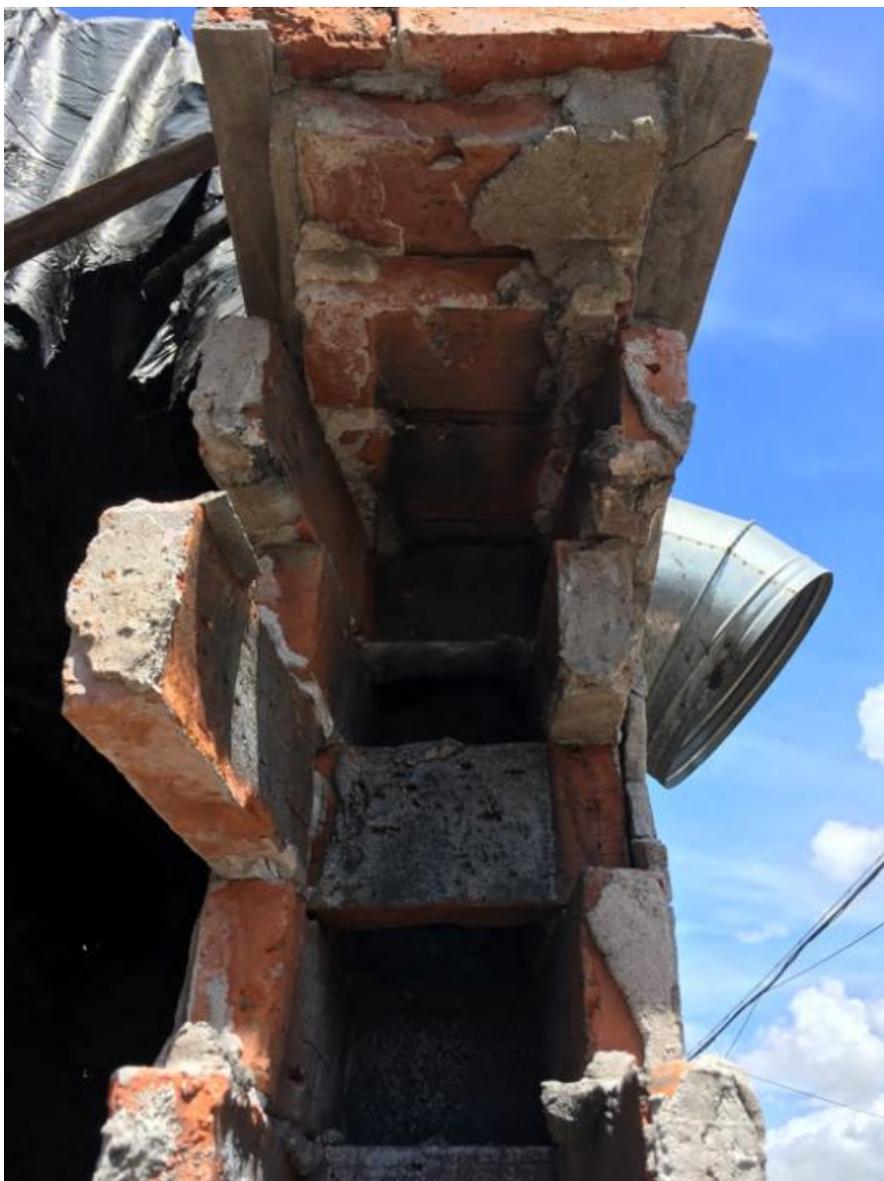
④爆炸后残留的墙体，空心墙的双层砖，大多呈现开放式、喇叭口式的开口——即里外两层砖分别向外口突出。参见上文的图 16 和图 17，以及此处提供的三张图片，分别是爆炸部位 C、爆炸部位 A 和爆炸部位 B 处残留墙体，砖头开口的情况（图 29~图 31）

图 29 暂存区（爆炸部位 C）爆炸残留墙体砖头的开口情况

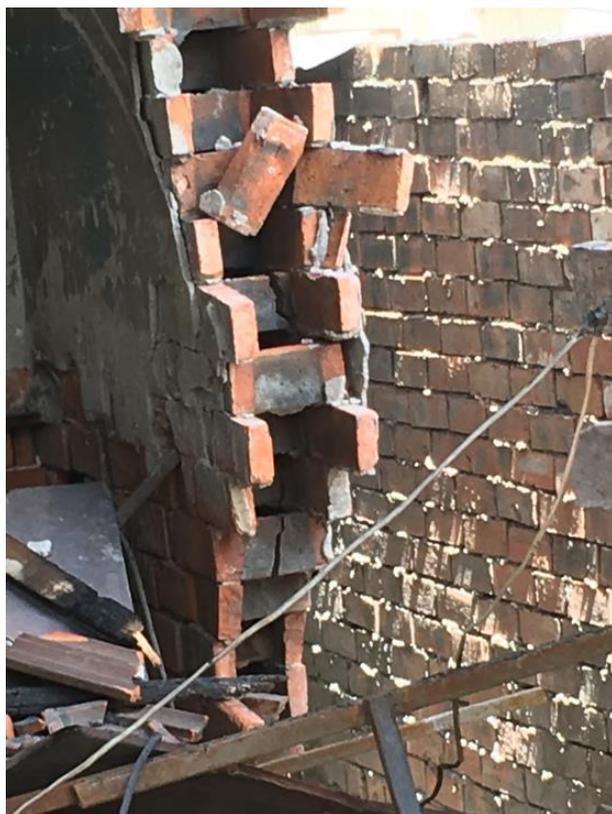
图 30 事故车间内（爆炸部位 A）爆炸残留墙体砖头的开口情况
（注：此图旨在显示外层砖向外突出的情况，结合图 16、图 17，可看出里层转
向里突出的情况）

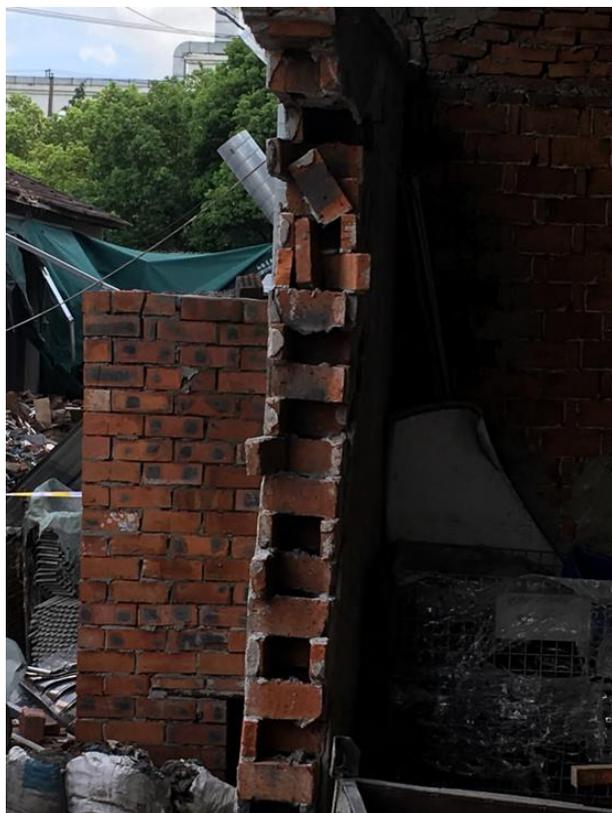
图 31 B 厂房临时建筑（爆炸部位 B）爆炸残留墙体砖头的开口情况-1

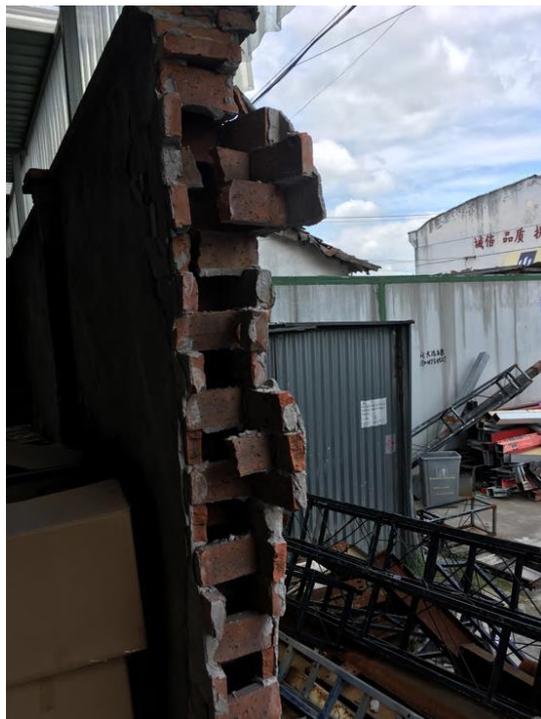
图 32 B 厂房临时建筑（爆炸部位 B）爆炸残留墙体砖头的开口情况-2

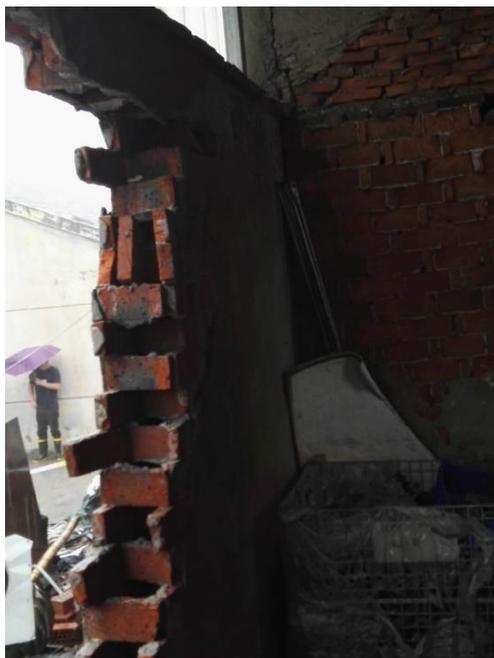
⑤由爆炸后的残留墙体还可以看出，靠近墙体上层部位的砖头，大多呈现灼烧或过火的痕迹。参见图 29~图 31 以及此处的图 33。

图 33 爆炸残留墙体上部砖头呈现过火的情况
