**嘉定安亭春浓路 228 号
“4·9”一般机械伤害事故调查报告**

嘉定区生产安全事故调查组

2025 年 6 月 16 日

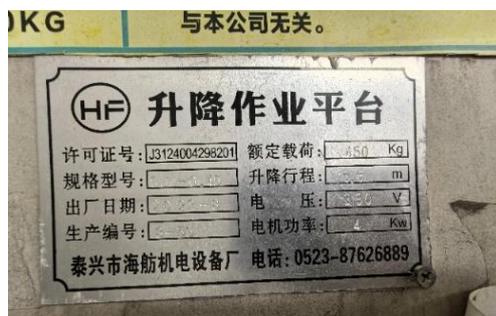
图 1-1 升降机铭牌

事故设备为升降作业平台（以下简称“升降机”），由泰兴市海舫机电设备厂（以下简称“海舫公司”）生产制造，其型号规格为 SJD-0.45，额定载荷 450kg，升降行程 3.6m，出厂日期为 2022 年 8 月，生产编号为 8-55。事故升降机置于井道中使用，停层数为 2 层（图 1-1，图 1-2）。

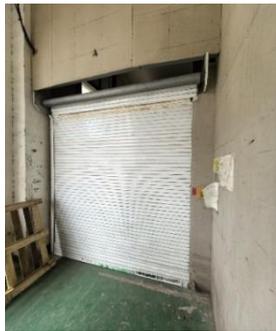
图2 一层层门

1. 升降机一层东侧设有一个出入口,层门外观无异常(图2)。层门入口处张贴有设备铭牌、警示标志及额定载荷标识。警示标志上明示了“严禁载人”的使用要求(图3)。

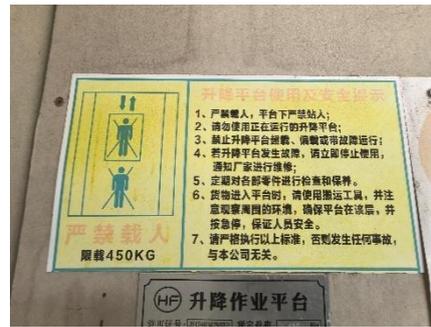
图3 警示标志和铭牌

1. 李桂勤安全意识缺乏。忽视升降机一楼层门入口处张贴的《升降平台使用和安全提示》及警示标志明示的“严禁载人”的使用要求，违章乘坐升降机。

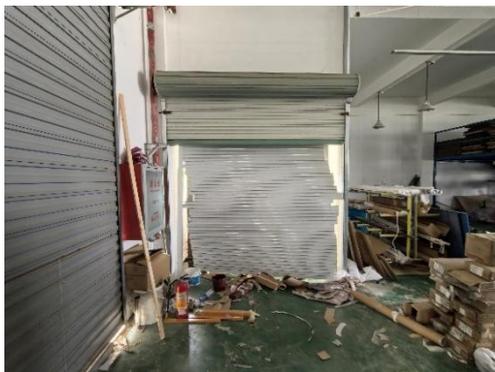
图4 二层东侧层门

2. 升降机在二层设有东、西两个出入口,每个出入口均设有层门,其中东侧层门设有内外两层,外层层门为手动开关,内层层门的开闭与升降机平台(以下简称“平台”)电气连锁,由升降机自动控制。内层层门在人员施救时被破坏(图4、图5)。

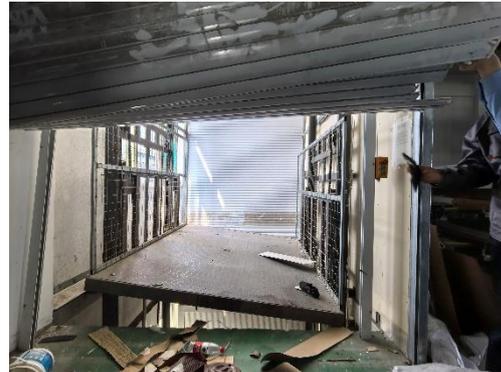
图5 平台及西侧层门

3. 平台位于二层,平台南侧高,北侧低,呈倾斜状(图5)。平台处于越程状态,升降机的限位撞块处于上极限限位开关上方,极限限位开关摆臂处于下压状态(图6)。

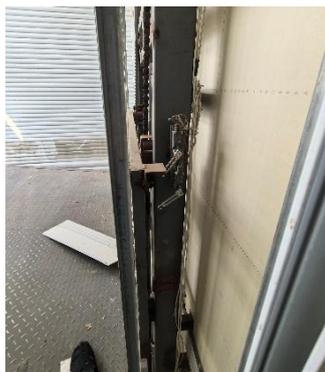
图 6 上极限限位和撞块

11. 在通电状态下，试验上极限限位开关功能。上极限限位开关动作，则升降平台向下运行，上极限限位摆臂恢复常态，升降平台停止运行。经试验，上极限开关功能无异常。

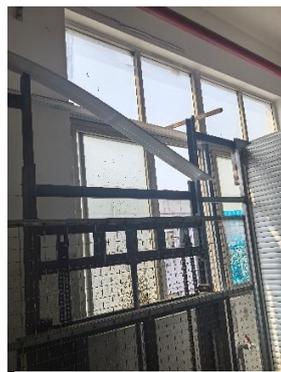
图 7 塑钢扣板

4. 升降机顶部的塑钢扣板以及木质支撑骨架发生了断裂和脱落（图 7）。根据现场尺寸测量数据推算，平台在上极限位置时（车轮导轨终端止挡位置），平台侧面护栏具备碰到升降机顶部的塑钢扣板的条件。

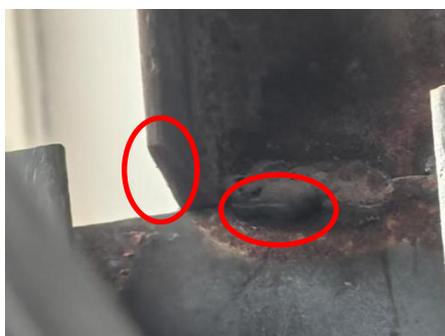
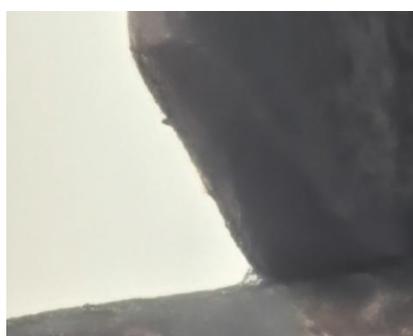
5. 升降机立柱由槽钢焊接而成，立柱兼为平台导轨，在导轨终端焊接有一段规格较小的槽钢，上段槽钢的端面正好位于轨道中间，具有防止脱轨的止挡功能。东南角立柱的两段槽钢的连接焊缝上以及在上段槽钢端部分别发现有摩擦和撞击痕迹(图 8-1、8-2、8-3)。正常工作情况下由于升降机有两道限位保护，车轮无法到达此位置，因此推断此痕迹在本次事故中产生。

图 8-1 东南角立柱终端的撞痕

图 8-2 左侧圈中放大图

图 8-3 右侧圈中放大图

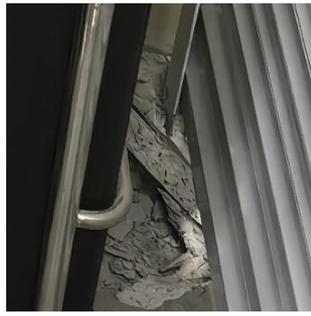
图 10 图 9 圆圈中放大图

6. 二层西侧层门口楼板表层水泥出现大面积崩裂，西北侧崩裂的水泥块呈粉碎状，其他位置崩裂的水泥为整片剥离状（图 9、图 10）。平台上散落有少量水泥块（图 11），推断此水泥块由西北角处崩出。

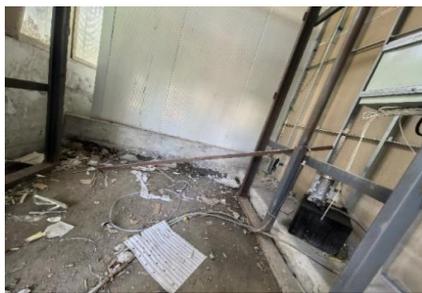
图 12 井道底坑情况

7. 对井道底部进行检查：未发现液压系统存在泄露和油管崩裂现象；在井道底部西北角发现散落有水泥块，推断这些水泥块是从二层西北角掉落的；在井道底坑中发现有一根方管（图 12），经过比对，确认该方管从平台西侧地槛上脱落（图 13）。

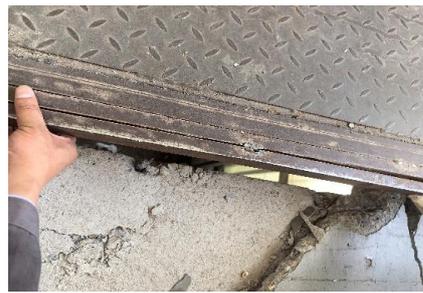
图 13 比对情况

3. 2022年8月，盛视天辰公司向海舫公司采购升降机，盛视天辰公司的股东王祖岳根据海舫公司提供的升降机尺寸安排对北面厂房二层楼板进行开孔。因开孔尺寸大于升降机开孔要求尺寸，升降机平台地槛与北面厂房二层楼板之间存在约10厘米的间隙，该间隙导致租户使用拖车时，拖车轮胎易卡入间隙。王祖岳起初安排使用铁板临时覆盖间隙，后因在实际使用过程中不方便，王祖岳又安排人员用膨胀螺丝在二层楼板上固定方管以填补间隙，但实际使用后又出现了螺丝松动的问题，故王祖岳又安排将原本固定在二层楼板上的方管焊接至升降机平台的地槛侧面，直至事故发生。

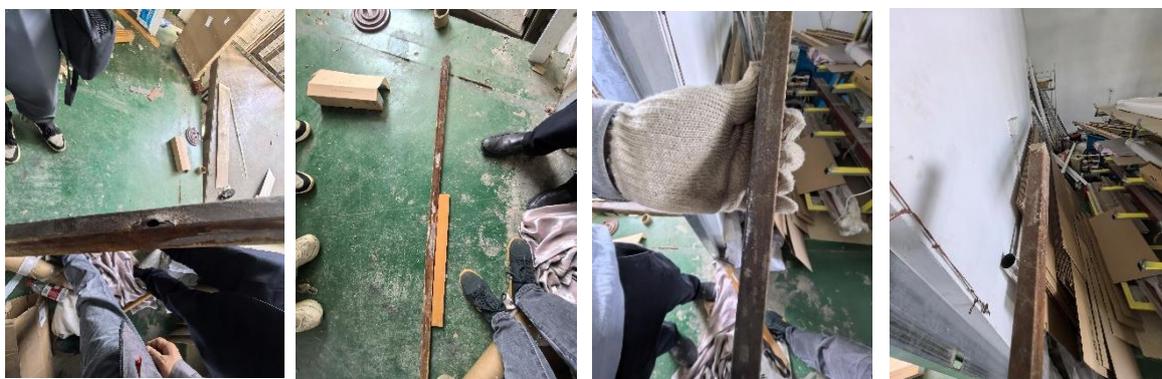
8. 对坠落井道的方管进行检查：该方管的连接焊缝撕裂，并在方管上形成了一个撕裂的口子（图 14）；方管在撕裂的焊缝处发生向下弯曲变形（图 15），向下弯曲是由于方管北侧受到

向下的作用力造成；方管表面沿长度方向（靠近二层西面井道壁的一侧）多处发现有与水泥摩擦的痕迹（图 16），并在端部发现有残留的水泥（图 17）。根据以上检查情况可以推断：升降机在上行过程中平台的地槛（方管）与井道壁发生干涉，造成地槛最外侧一根方管变形、焊缝撕裂和拉脱，最终坠落井道底坑。

图 14 方管上的撕裂口 图 15 方管弯曲情况 图 16 边角上的擦痕 图 17 端部残留的水泥

2. 升降机运行过程存在隐患。升降机上行过程中，由于升降机导向轮和轨道间存在间隙，且此间隙与平台外廓跟井道壁之间的间隙不匹配，造成平台地槛与井道壁发生干涉，引发平台上行受到卡阻，在卡阻力的作用下，二层层门处的水泥崩裂以及平台地槛外侧方管脱落，导致平台发生瞬间上冲，造成平台上的李桂勤跌入平台与层门间的夹缝中，被随后自由下落的平台撞击并挤压致死。

2. 盛视天辰公司自行在升降机平台的地槛侧面焊接方管未经生产厂家安全验证；未发现升降机运行时存在卡阻的风险并及时采取有效管控措施，未能及时发现并消除升降机运行中存在的安全隐患，隐患排查治理工作缺失、对升降机设备的安全管理缺失；未根据公司实际经营状况制定相应的安全生产管理制度及安全操作规程，是导致事故发生的间接原因之二。

（二）盛视天辰公司要深刻吸取此次事故教训，加强对升降机的安全管理，认真评估承租场所内所有升降机的安全状况，排查出的设施隐患要请专业单位进行整改；要针对此次事故对所有承租单位进行专题警示教育，坚决防止升降机违规载人的情况再次发生；要规范对出租场所的管理，建立健全并认真落实厂房出租安全管理规章制度和出租承租的各方安全生产责任，切实加强对承租单位的安全生产工作统一协调、管理，认真开展安全检查，发现安全问题的，及时督促整改。

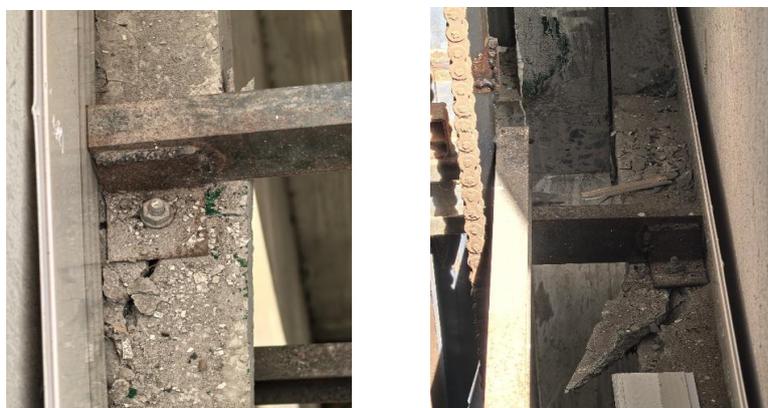
9. 南侧两根立柱在二楼附着位置的水泥结构均出现了开裂现象（图 18），这说明升降机立柱受到了巨大的外力，在此外力作用下造成膨胀螺栓连接处的水泥结构发生了开裂。

图 18 南侧两根立柱附着点建设结构开裂

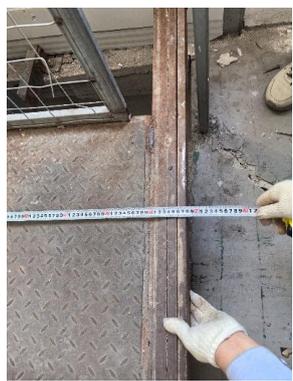
图 19 平台东西侧总宽

10. 对井道和平台的宽度进行测量：井道东西方向宽度约 2610mm，平台东西方向宽度约 2580mm（含坠落井道的方管宽度）（图 19），二层东侧层站处平台地槛与井道壁之间的距离约 45mm（图 20）。测量数据显示：平台宽度与间隙之和已经大于 2610mm，这充分证明了事故发生时升降机在平台西侧具备发生平台与井道干涉，造成平台卡阻的条件。平台最外侧的方管脱落后平台西侧地槛与井道壁之间最小距离印证了这一情况（图 21）。
