**嘉定新城马陆社区崇文路（阿克苏路—沪宜
公路）道路及桥梁新建工程“3·9”
一般物体打击事故调查报告**

嘉定区生产安全事故调查组

2025年5月16日

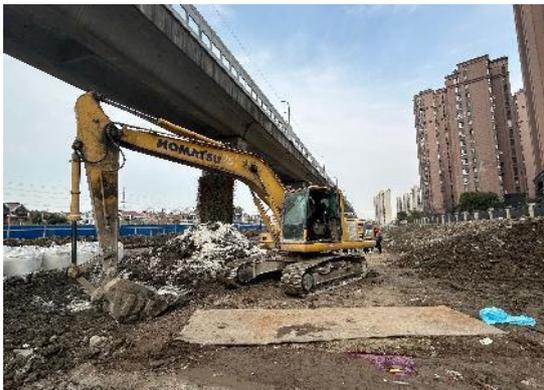
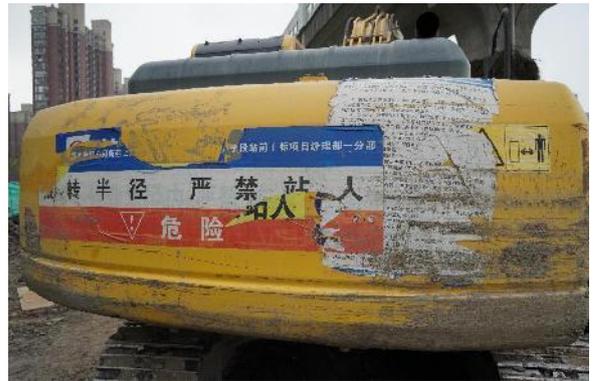
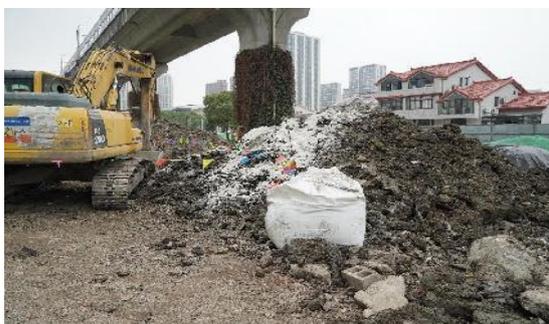
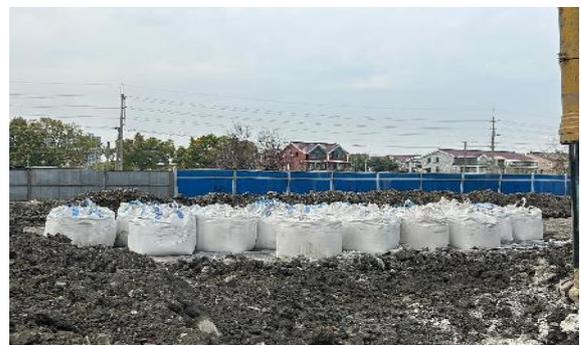
2. 事故现场停有一辆挖掘机，挖斗朝向西面，尾部贴有“旋转半径严禁站人”字样。挖掘机东侧有一袋口被打开的石灰，北侧摆放有尚未使用的石灰。（见图 1、图 2、图 3、图 4）

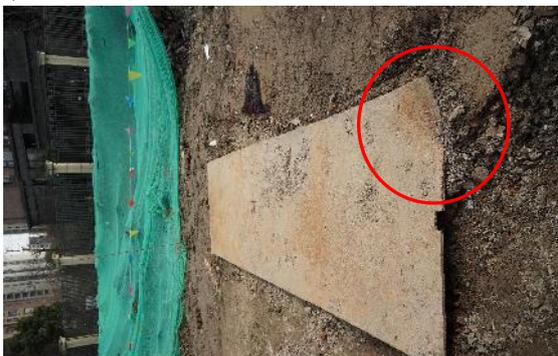
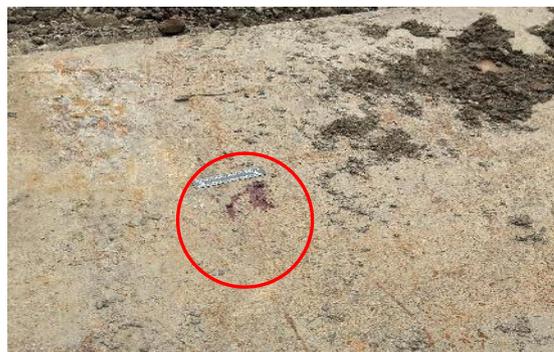
经现场勘察及查看监控视频，13时25分许，贾国强在割开一袋石灰后走到挖掘机西南侧的铺路钢板上（此处为挖掘机驾驶员王奎胜的视野盲区）。王奎胜操作挖掘机向东移动时，挖掘机履带夹到铺路钢板，导致钢板翘起，站在钢板上的贾国强被带起后摔落在地，落下的钢板压到贾国强身上。

3. 地面有一块铺路钢板，长 5 米，宽 1.5 米，厚 0.02 米，钢板中心处有一滩血迹，钢板西北角呈现向上弯曲状态。（见图 5、图 6）

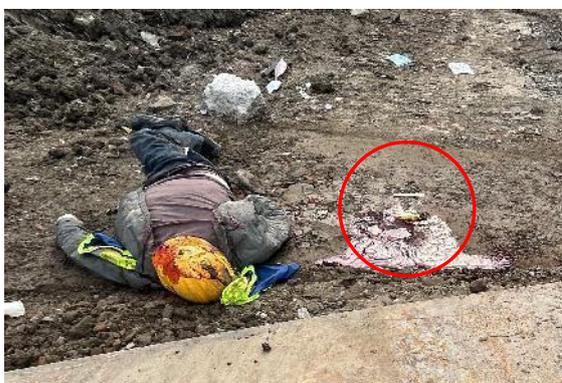
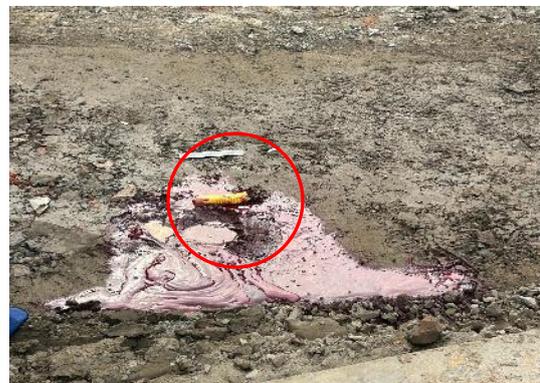
4. 死者头上带有安全帽，头东脚西平躺于铺路钢板西侧，死者北侧有一滩血迹，血迹西侧边缘处有一把黄色美工刀。（见图 7、图 8）
