嘉定区沪宜公路 5958 号其他爆炸事故

事故原因技术分析报告

委托单位：嘉定区安全生产监督管理局

完成单位：华东理工大学安全工程咨询中心

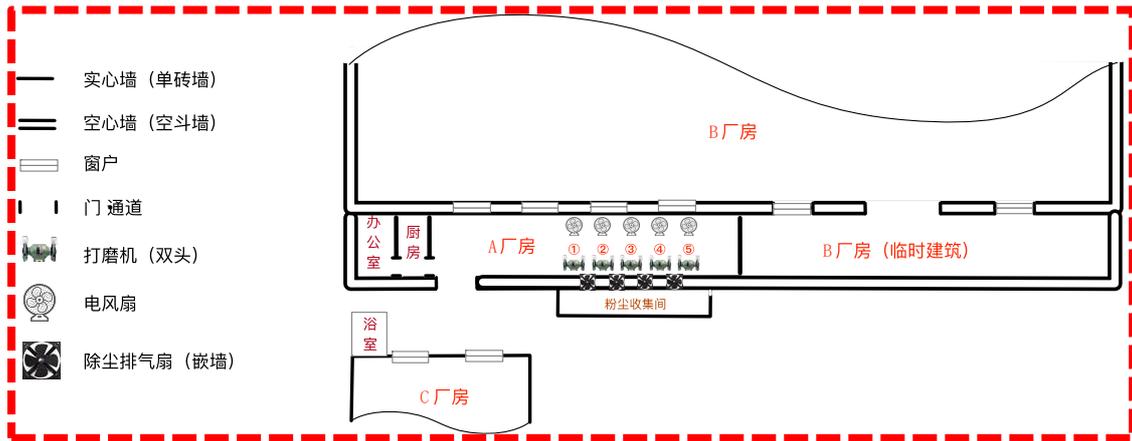
图 2 事故现场建构筑物及其布置情况

- (1) A 厂房为事故单位厂房；
- (2) B 厂房为标准化厂房建筑，B 厂房与其临时建筑物之间，有进出口通道相连；
- (3) A 厂房与 B 厂房临时建筑均依附于 B 厂房搭建而成，均采用轻质屋顶，具有一次成型砌成的外围墙体，两者之间采用砖墙进行了分隔；
- (4) A 厂房外，紧贴围墙，建有粉尘收集间，其上覆盖有轻质的彩钢板屋顶；
- (5) 在 A 厂房的对面，建有 C 厂房。

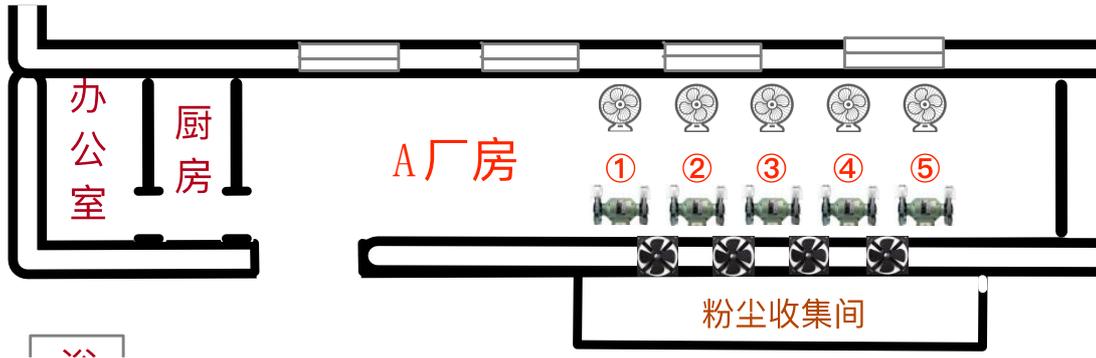
图 3 事故单位（事故车间）内的布置情况

（1）事故单位设置在依附于 B 厂房搭建的建筑物（报告代称 A 厂房）内，设置有轻质屋顶；在其外墙外，搭建有粉尘收集间，其墙体由单砖砌成，其上覆盖有轻质屋顶，屋顶设置有排气管道；

（2）A 厂房内，由图示位置，自左而右，分别设置有办公室、厨房、物料暂存区或缓冲空间或人员临时驻留区域（下称暂存区），以及生产区域（或称生产车间）；厨房间和办公室，均设有单砖墙的分隔，其上开设有门；在暂存区和邻近厨房一边外墙上，开设有进出人与货的通道，通道上设置有卷帘门；

（3）生产区域，设置有 5 台双头打磨机（即每台打磨机可同时供两人进行打磨作业），打磨机紧贴外墙设置（为方便叙述，报告按照由外向里的顺序，对打磨机进行编号，①~⑤号打磨机的位置，参见图 3）

(1) 依据建构筑物受损情况，即：暂存区墙体倒塌、屋顶坍塌，事故车间邻近③号、④号打磨机之间的墙体炸洞，B 厂房临时建筑外墙倒塌等情况，以及依据冲击波损坏痕迹等情况判断，此次事故在三处不同的部位发生了爆炸。

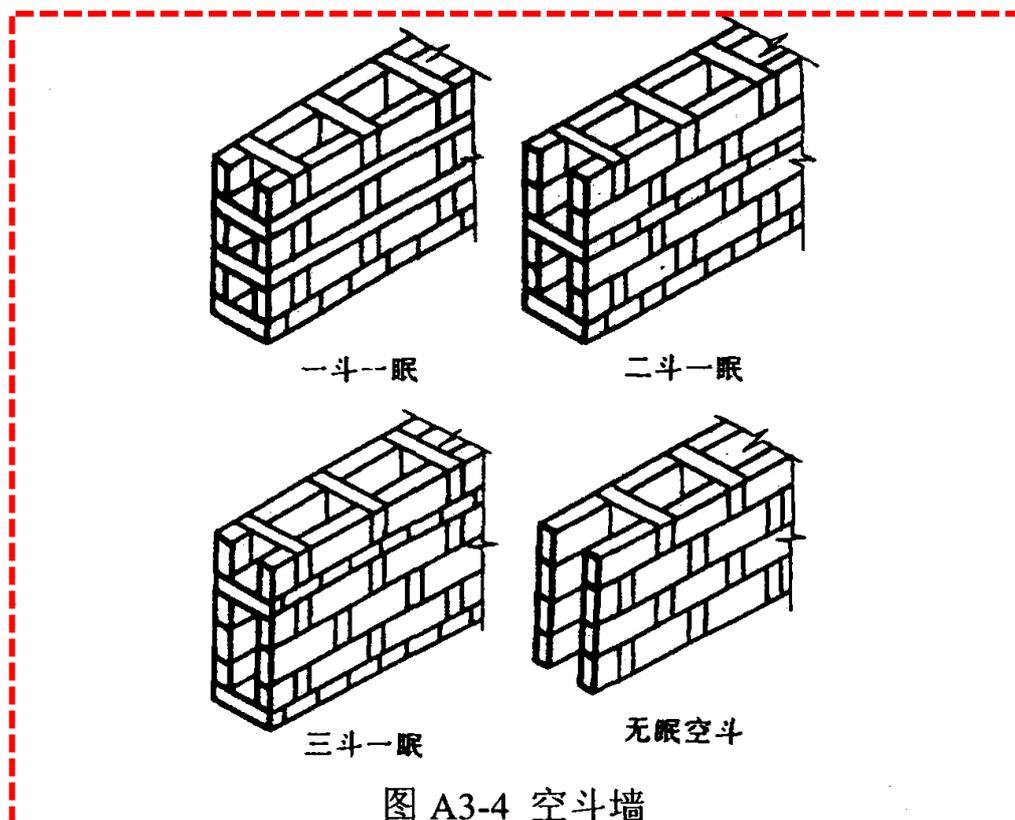
图 26 空心墙的结构示意图

②因爆炸而倒塌的墙体，均为空心墙。空心墙的专业术语为
空斗墙，其结构参见图 26。

③粉尘爆炸的先决条件之一是，粉尘必须要在空气中形成悬浮，并确保粉尘的浓度达到燃爆极限。从空心墙的结构可以想见，空心墙内部的气流应该是静止的（不排除破损处可能有缓慢的流动），在这样的空间内，粉尘很容易沉降，而不容易形成长时间的悬浮，更不可能形成高浓度（燃爆浓度）的悬浮。

(2) 依据损毁墙体，砖头散落或飞出的方向，即：三处爆炸部位的墙体，砖头均散落在墙体两侧，或沿两侧方向飞出的情况判断，爆炸过程发生在墙体的内部。

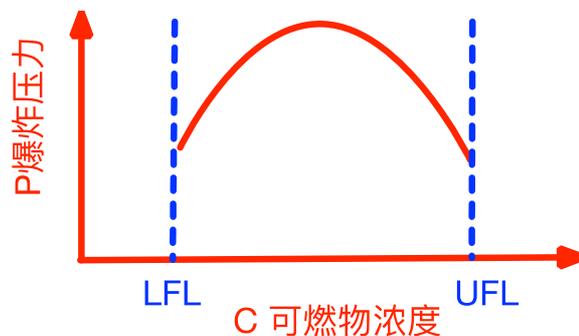
图 34 爆炸极限示意图

由图 34 可以看出，可燃物浓度过低或过高，爆炸压力都很小，只有浓度达到一定数值时，爆炸才会形成很大的压力。对于爆炸压力很小的情形，可以称为缓慢的爆炸，实际上，在低浓度区域，“爆炸”就是人们所熟知的“燃烧”。
